La turbiedad en el agua se debe a la deforestación, dicen expertos

El sistema de potabilización

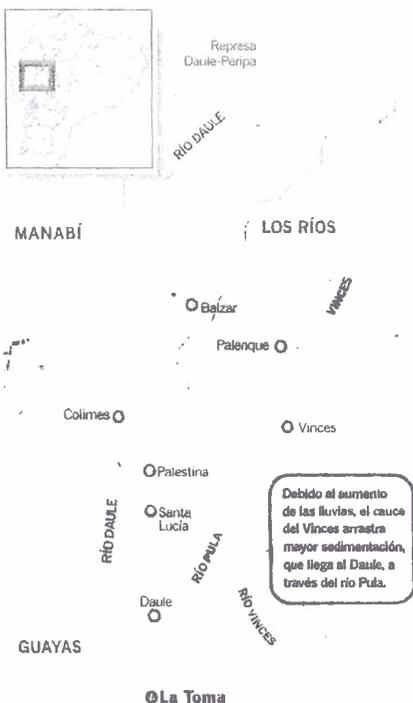
1 Cámara de carga

El agua del río Daule es impulsada hasta estas tuberías por medio de bombas.

2 Cámara de aireación

Provee de oxígeno al agua mediante bombas.

3 Garganta parcel

Se aplica sulfato de aluminio que coagula los sedimentos para que luego sea más fácil filtrarlos. Cuando existe aumento del nivel de turbiedad en el Daule, se necesita aumentar 5 veces más la cantidad del químico para lograr el mismo efecto.

Floculación

Una pala gratoraria es la encargada de que el agua se mantenga en movimiento para separar otras partículas más pequeñas que originan turbiedad.

4 Clarificación

Elimina la materia orgánica, turbidez y color del agua por medio de unas líneas metálicas que se encuentran en el fondo de cada piscina.

5 Filtración

Consiste en una serie de capas de tierra por las que pasa, para limpiarla de residuos mucho más pequeños.

6 Estabilización

Se agrega cal al agua para ubicar los niveles de pH (nivel de acidez y alcalinidad) en un rango de 6.5 a 8.5 (aptos para el consumo). Finalmente el agua llega a sistemas cerrados y de allí se distribuye a la ciudad.

Arena
Capa de 1,20 m de grosor.

Grava
Capa de 10 cm de grosor.

Piso falso
Capa de 60 cm de grosor.

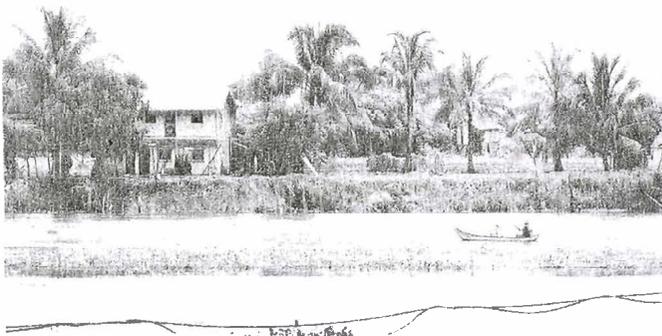
La turbiedad normal en el río Daule oscila entre 20 NTU y 100 NTU. Lo máximo permitido es 5.

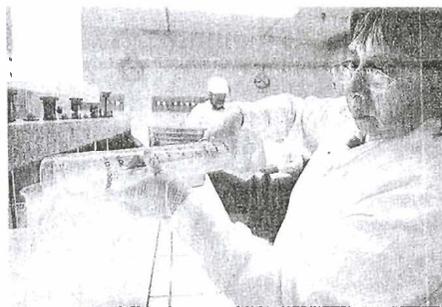
A diario se hacen más de 30 pruebas para determinar la cantidad de químicos que se colocarán en el agua para su purificación.
